LA LAVE TORRENTIELLE DU 7 AOÛT 2018 A CHAMOSON (VS)

Henri ROUGIER, professeur émérite des universités, président de « Géoterrain »,
Chamoson

Daniel MASOTTI, directeur de « météo-assistance, vice-président de « Géoterrain »,
Grugnay/Chamoson

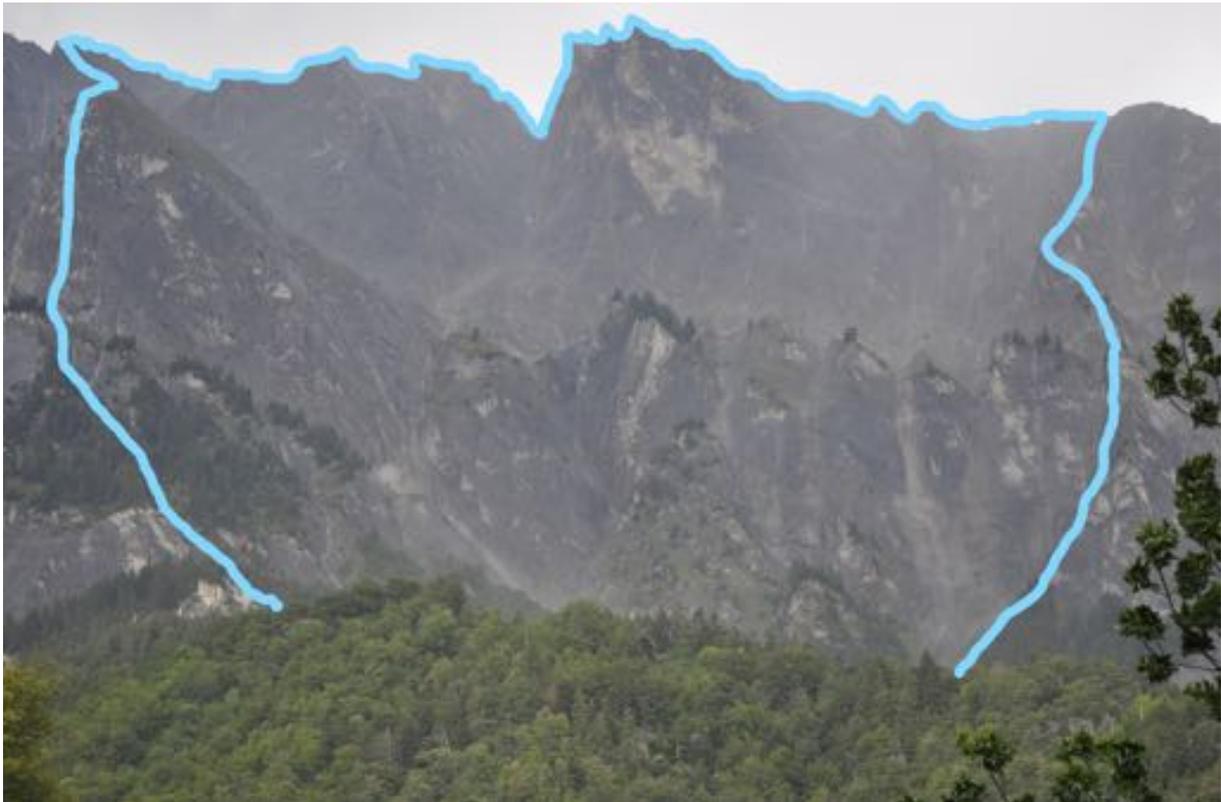
photo n°3 : l'aire d'alimentation de la lave torrentielle, en haut du bassin versant (Daniel Masotti)

Cette carte montre la formation de la cellule orageuse à l'endroit précis figurant sur la photo n°3, où le relief exerce son rôle d'écran infranchissable. Toutefois à cet instant, par comparaison avec les autres cellules en formation ou formées dans la région, la crainte d'un phénomène violent n'apparaît pas encore. On est dans le schéma classique d'une fin de journée estivale très chaude, quasiment caniculaire.

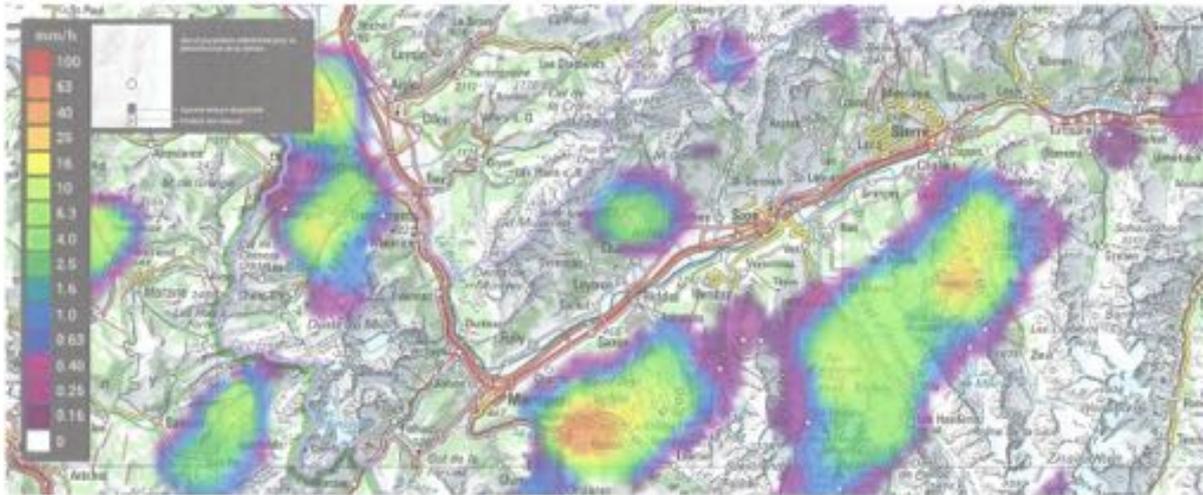
Carte radar du 07.08.2018 à 18h15 (MeteoSuisse)

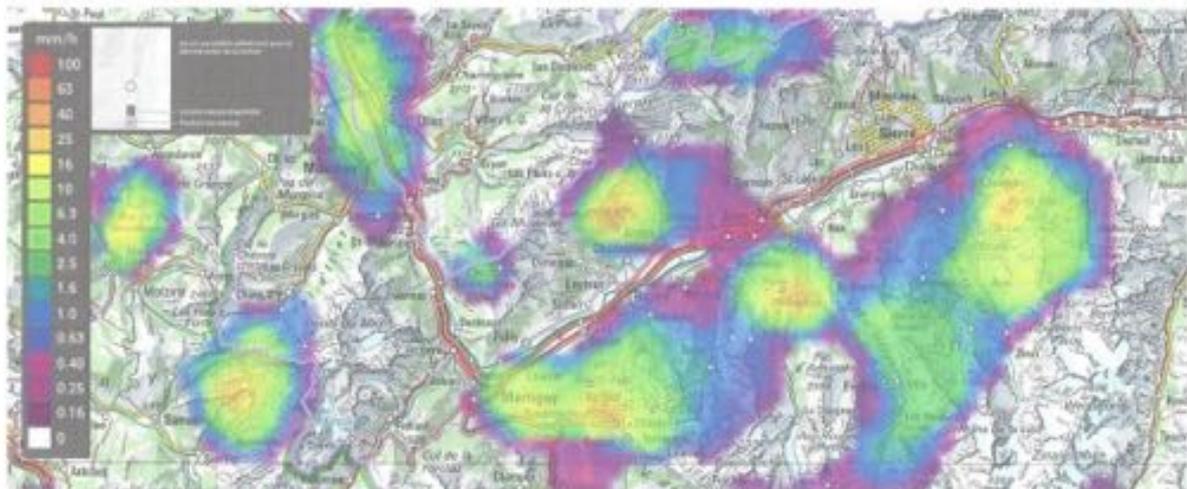
Carte radar du 07.08.2018 à 18h35 (MeteoSuisse)

Vingt minutes plus tard, tout change, car l'évolution s'accélère : la cellule orageuse prend un peu plus d'ampleur, mais c'est surtout en intensité que son action se montre très sensible. Les précipitations commencent à devenir copieuses et drues, mais sans que la pluie ne soit accompagnée de grêle, contrairement à ce que de nombreuses personnes ont cru. L'impact de la pluie sur le sol ne tarde pas à mettre en branle un mélange d'eau et de marnes rendues aussitôt malléables et de gros blocs éboulés recouvrant le talweg du torrent.

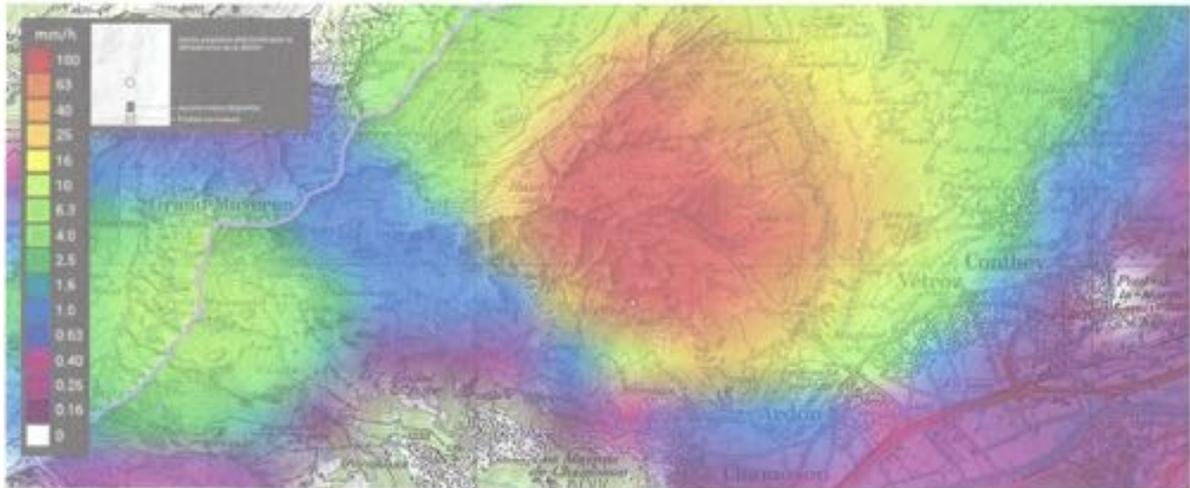
Carte radar du 07.08.2018 à 18h57 (MeteoSuisse)

Nous voici arrivés au paroxysme de l'événement : la cellule orageuse ne bouge pratiquement pas (on appelle cela un « *orage stationnaire* »), mais les précipitations redoublent de violence et l'écoulement boueux, commencé quelques dizaines de minutes auparavant, se transforme en lave torrentielle typique, gonflant de minute en minute et finissant par déborder du lit du Tsené, en dépit de l'encaissement réalisé grâce aux travaux effectués à la suite de précédentes crues. Le pont de la route entre Chamoson et le Grugny n'offre plus un gabarit suffisant pour laisser passer le flot sous son tablier ; idem pour celui situé un peu plus bas (route de Chamoson-village à Châtelard).

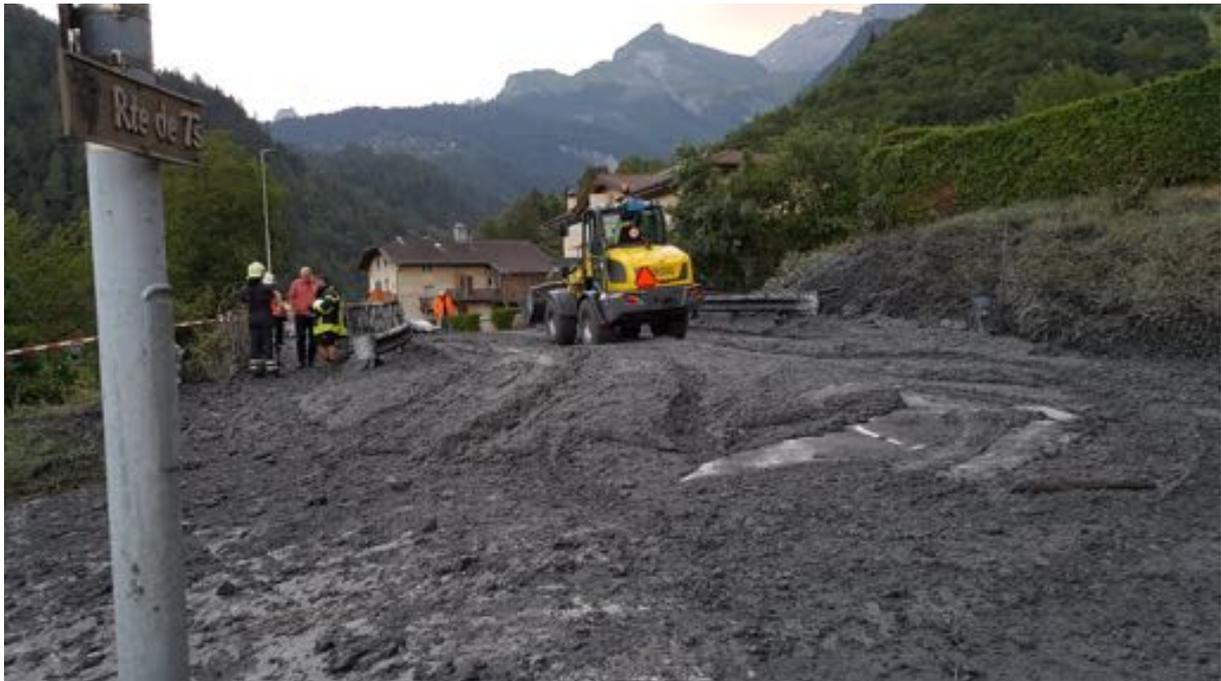
Alors c'est le débordement sur la route avec des projections qui vont atteindre la façade des maisons : le spectacle est autant grandiose qu'effrayant. Des vidéos prises sur le moment et retransmises par les médias attestent de la soudaineté du paroxysme et des dommages immédiats qu'il a causés.

photo n°6 : la chaussée de la route des Mayens au niveau du pont sur le Tsené. On note la présence du M. Claude Crittin, Président de la commune de Chamoson (Pascal Fournier)

Par contre, les services municipaux et cantonaux, après avoir vérifié que les ponts, dans leur structure, avaient bien résisté, et déblayé les chaussées couvertes de boue, ont rendu à la circulation les routes et chemins dès le lendemain.

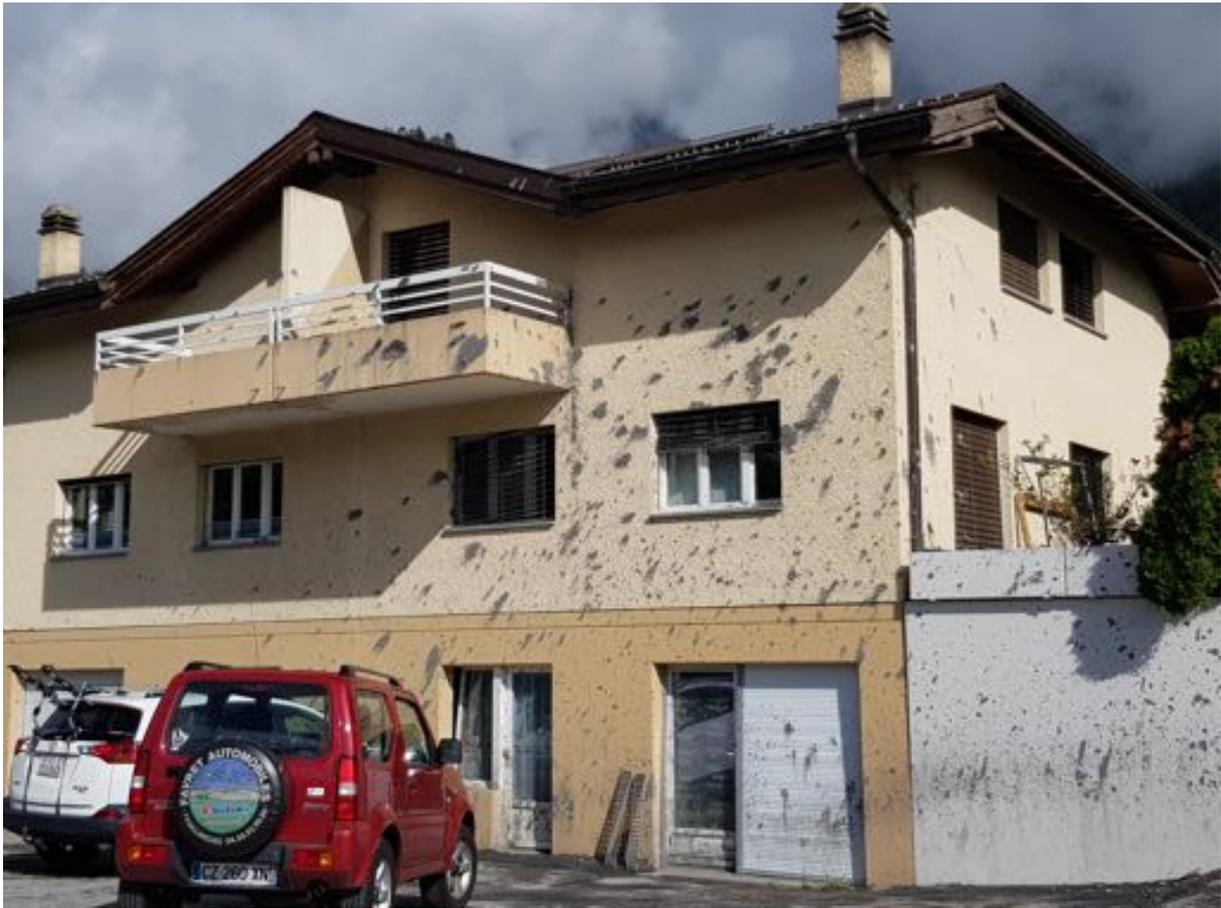
photo n°7 : la maison proche du pont après les projections de boue (Henri Rougier)

Ensuite, on a constaté que la lave torrentielle véhiculait non seulement de la boue, mais aussi des éléments solides (blocs, branches et souches d'arbres). Comme toujours en pareille circonstance, ces éléments solides, parfois de grosse taille, créent des dommages collatéraux se traduisant par des dégâts considérables à cause des embâcles au niveau des ponts. Alors, le flot passe par dessus et s'épand hors du chenal d'écoulement de chaque côté, en recouvrant routes et champs à proximité. Parallèlement, ce blocage par les ponts (route du Grugnay) a causé de gros éclabousses, abîmant entre autres la façade, grandement maculée, de maisons toutes proches.

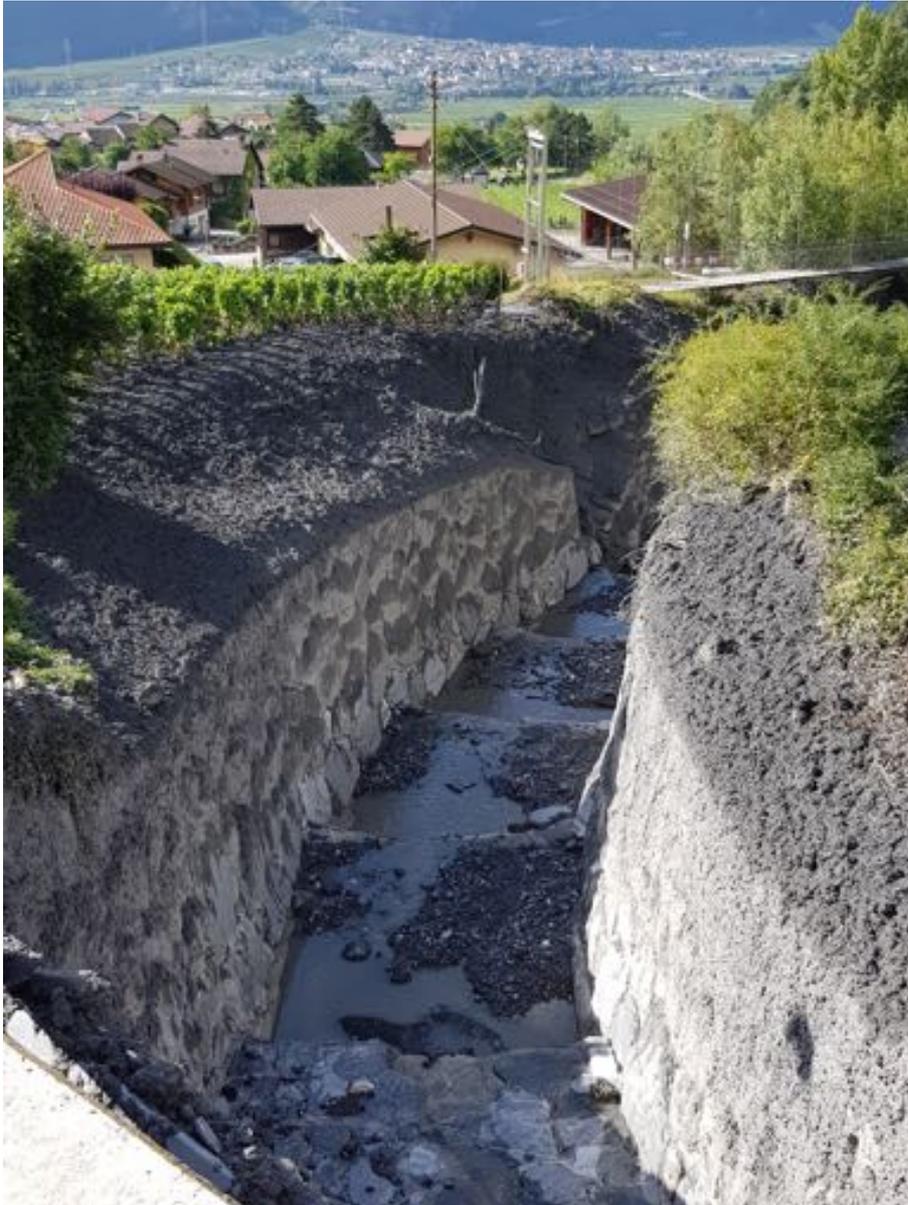
photo n°8 : les suites du débordement du Tsené dans les champs de vigne (Henri Rougier)

A certains endroits, le Tsené déborde dans les champs de vignes et au niveau du petit jardin municipal une vanne a été sérieusement abîmée par la coulée de boue.

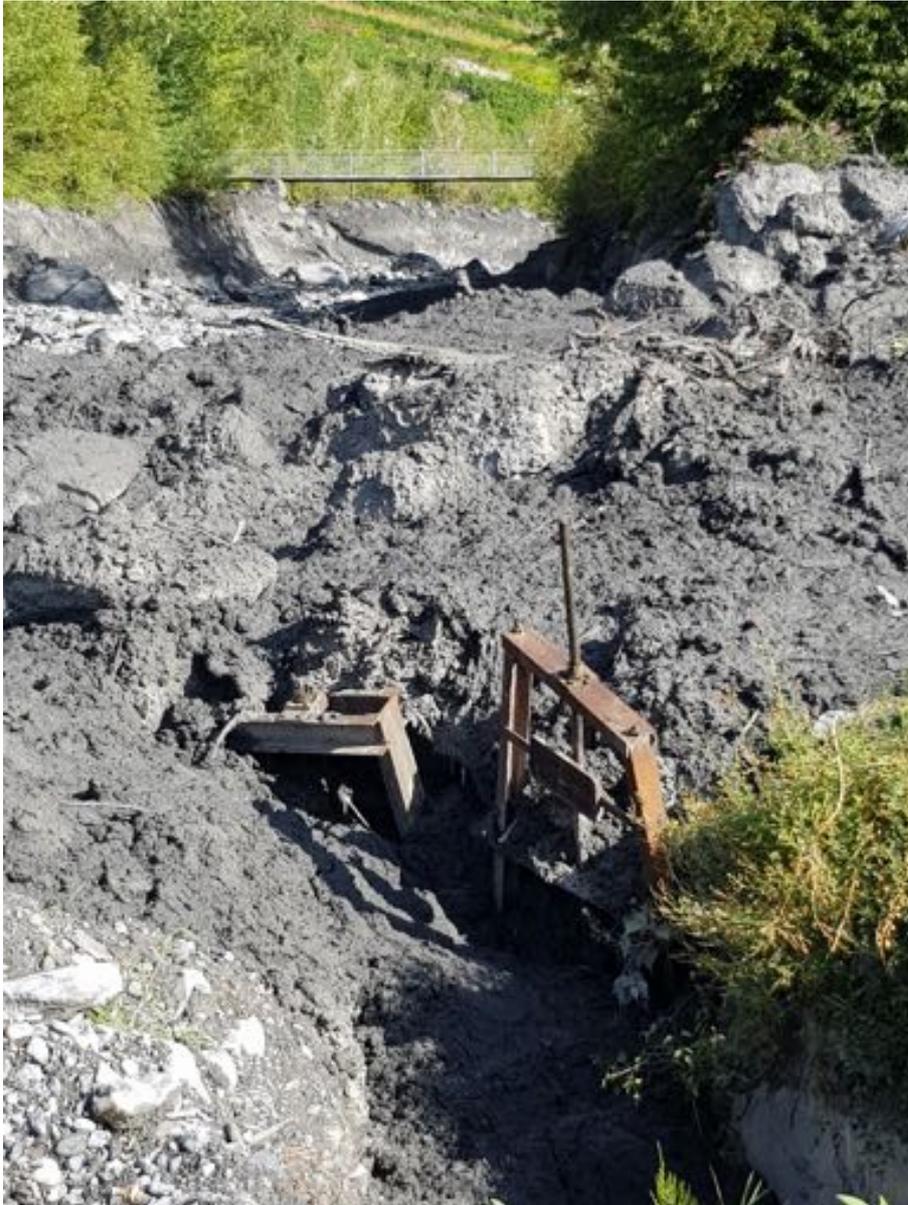
photo n°9 : dommages causés à une vanne (Henri Rougier)

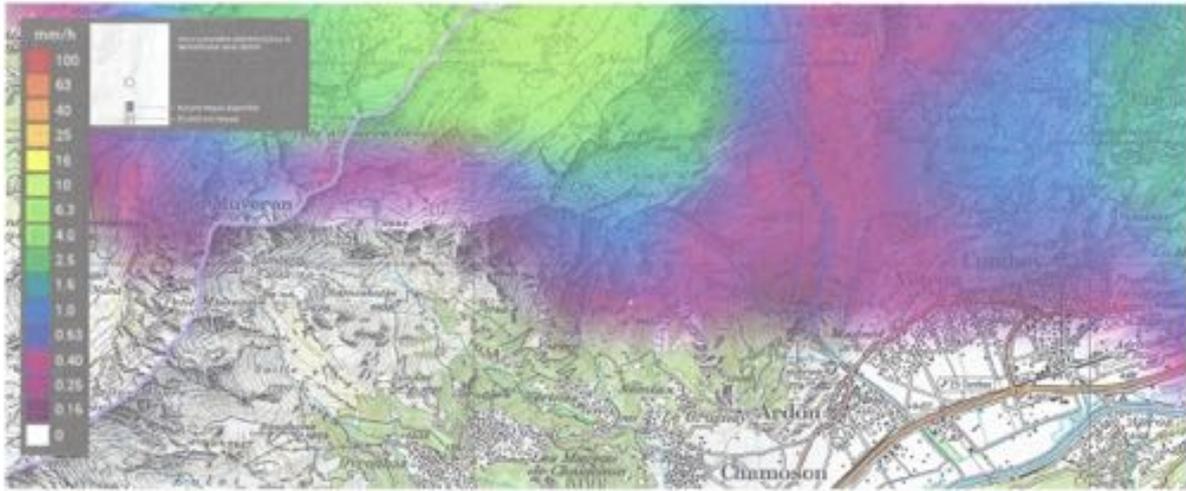
Carte radar du 07.08.2018 à 19h57 (MeteoSuisse)

Exactement une heure après le plus fort de l'orage, c'est fini : la cellule s'est distendue au point de devenir quasiment inoffensive. Elle a franchi la crête du Haut-de-Cry et la Tête à Pierre Grept, se dirigeant alors vers le Nord-Est en perdant toute intensité.
